**BV Liegenschaft Züblin Timber
an der Gartenstraße 40-52 in 74405 Gaildorf
Orientierende Untergrunduntersuchungen
und Zustandsbericht**

Köln, den 26. März 2019

TPA GmbH
Gesellschaft für Qualitätssicherung und Innovation

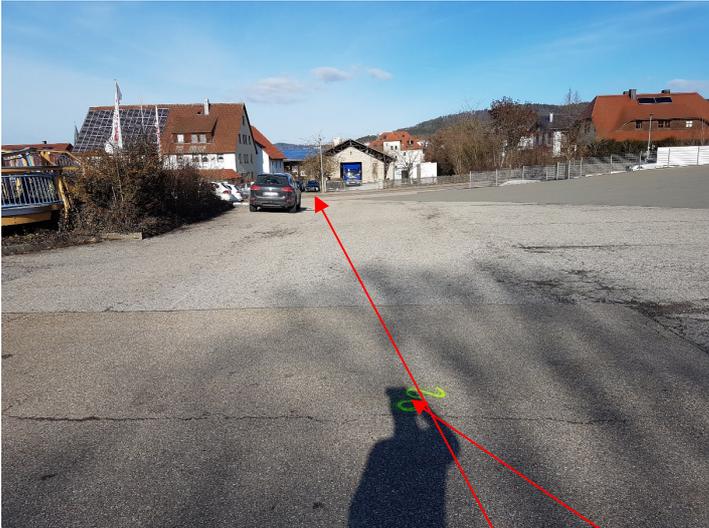
Bild 1: Flstk. 658 Blick entlang westl. Flurstücksgrenze nach Norden auf Zufahrt Gartenstraße; Lage RKS 1 und RKS 2

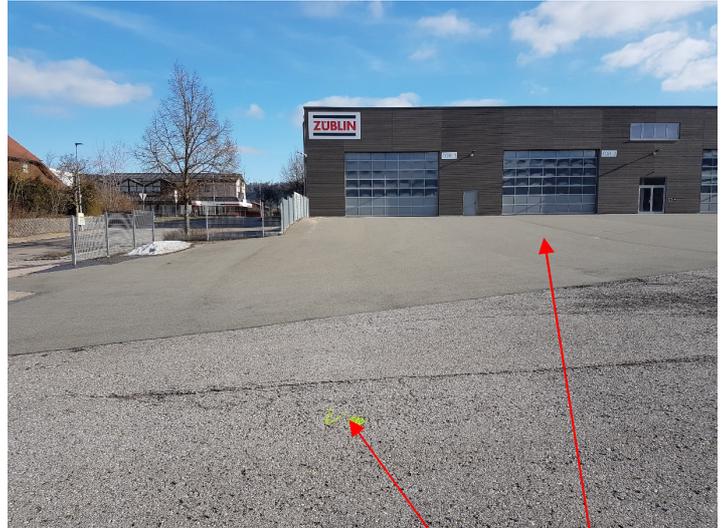
Bild 2: Flstk. 658 Blick entlang nördl. Flurstücksgrenze nach Osten entlang Gartenstraße; Lage RKS 1 und RKS 6

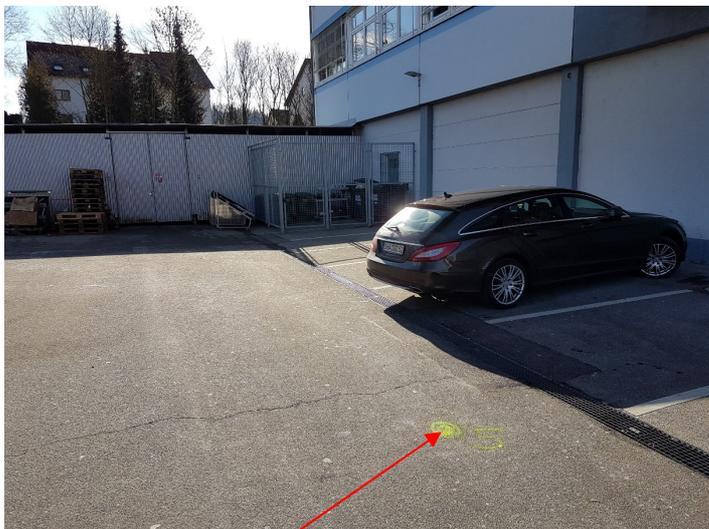
Bild 3: Flstk. 658/4: Blick auf Parkplatzfläche tieferer Bereich – Lage RKS 5

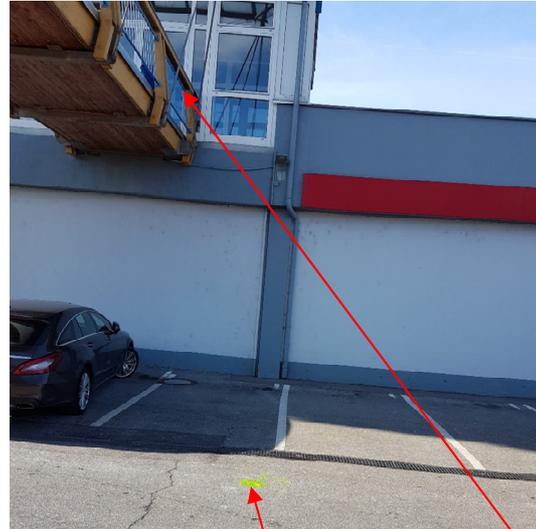
Bild 4: Flstk. 658/4 Blick nach Osten auf Holzsteg und Bürogebäude Lage RKS 5

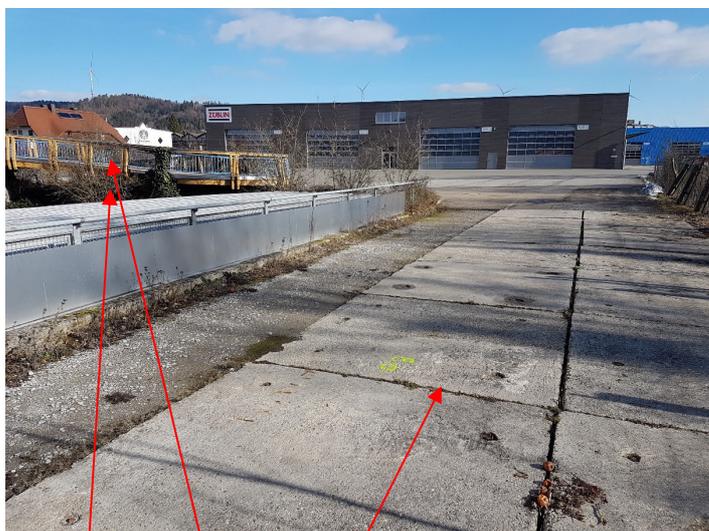
Bild 5: Flstk. 658/4: - Blick entlang südlicher Flurstücksgrenze nach Osten auf nach Osten auf Hallenkomplex Lage Stützwand, Holzsteg und RKS 3

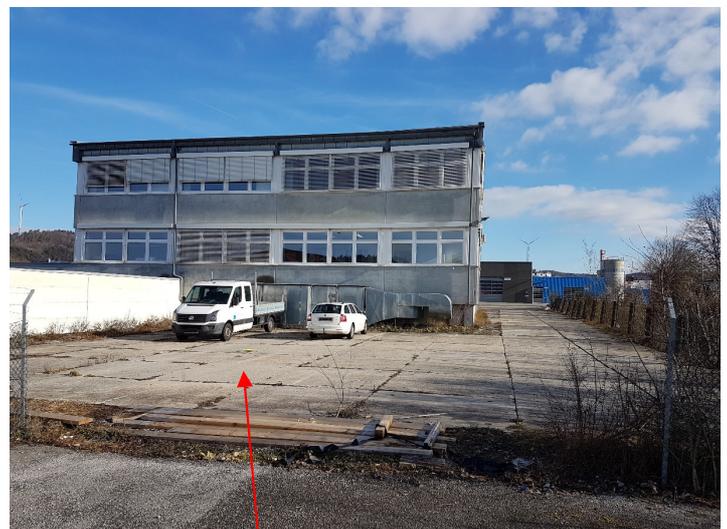
Bild 10: Flstk. 637/4 + Blick nach Osten auf Bürogebäude Flstk 658/4 Lage RKS 4

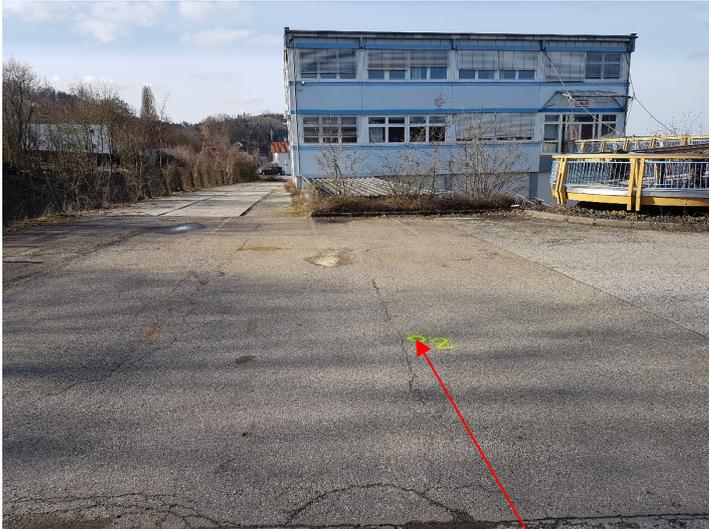
Bild 7: Flstk. 658/658/4 Blick entlang südlicher Flurstücksgrenze nach Westen auf Bürogebäude; Lage RKS 2

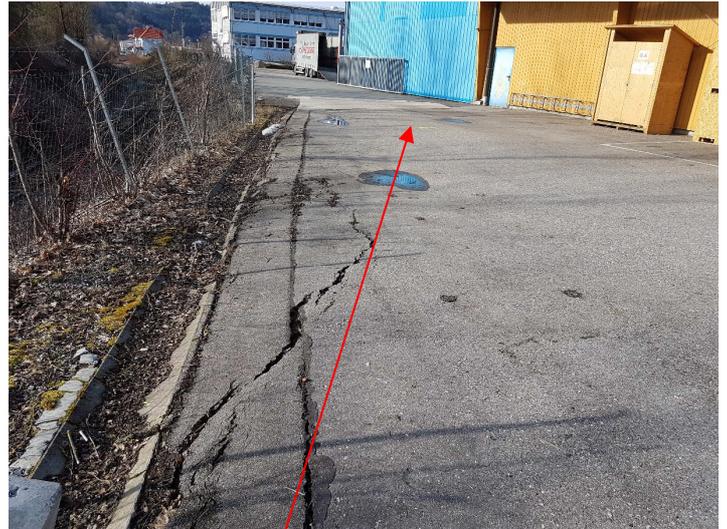
Bild 8: Flstk. 658 Blick entlang südlicher Flurstücksgrenze nach Westen; Lage RKS 7

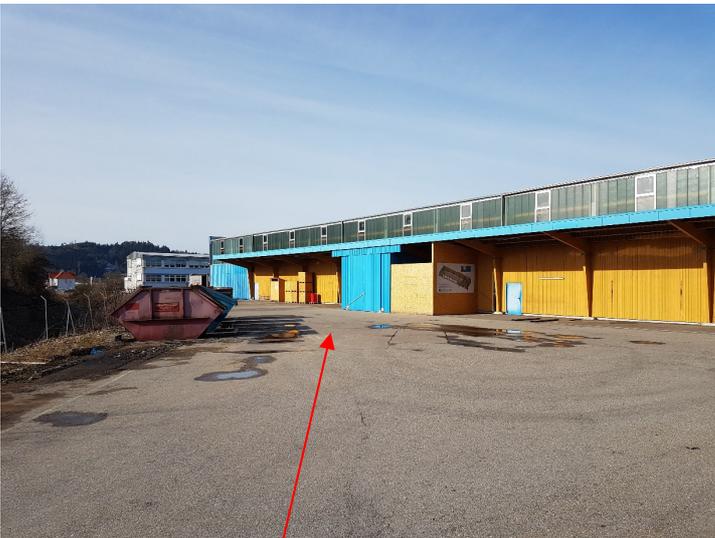
Bild 9: Flstk. 658 Blick entlang südlicher Flurstücksgrenze nach Westen; Lage RKS 8

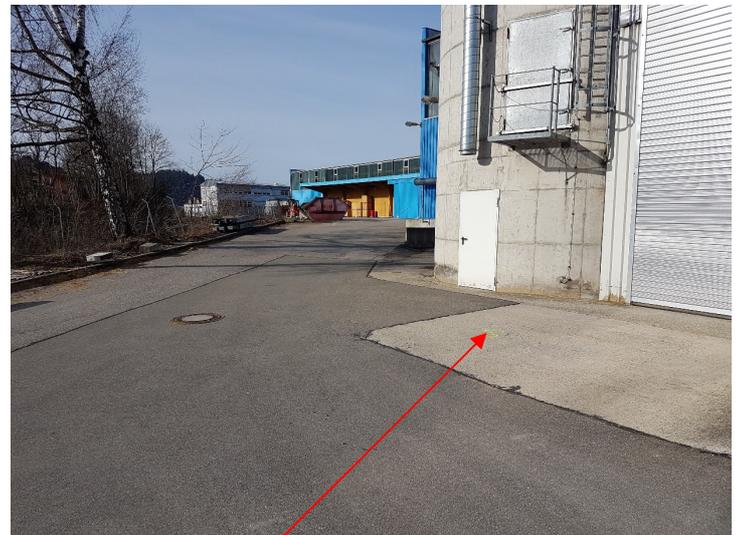
Bild 10: Flstk. 658 Blick entlang südlicher Flurstücksgrenze nach Westen; Lage RKS 9

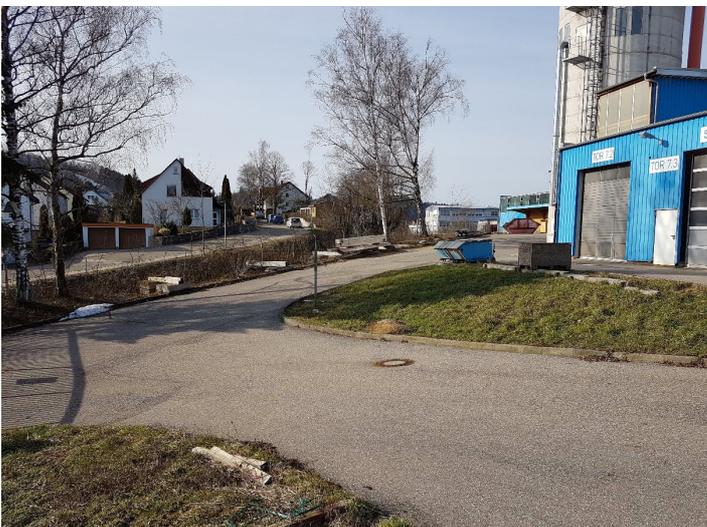
Bild 11: Flstk. 658: - Blick entlang südlicher Flurstücksgrenze mit südlicher Zufahrt zum Gelände

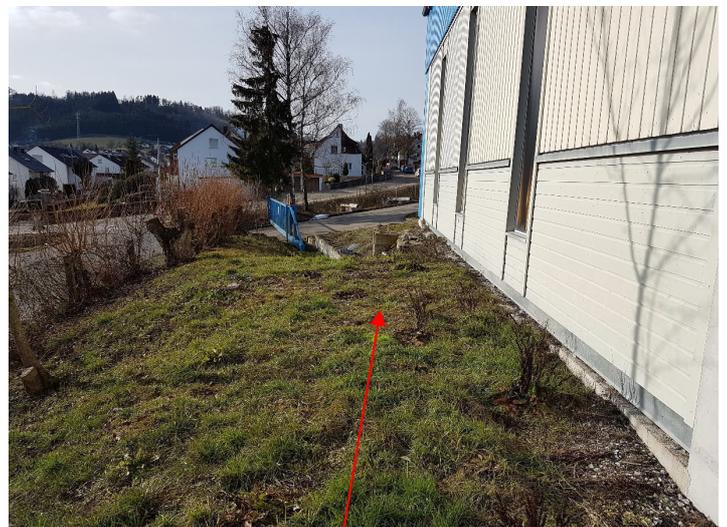
Bild 12: Flstk. 658 – Blick nach Westen entlang südlicher Flurstücksgrenze; Lage RKS 10

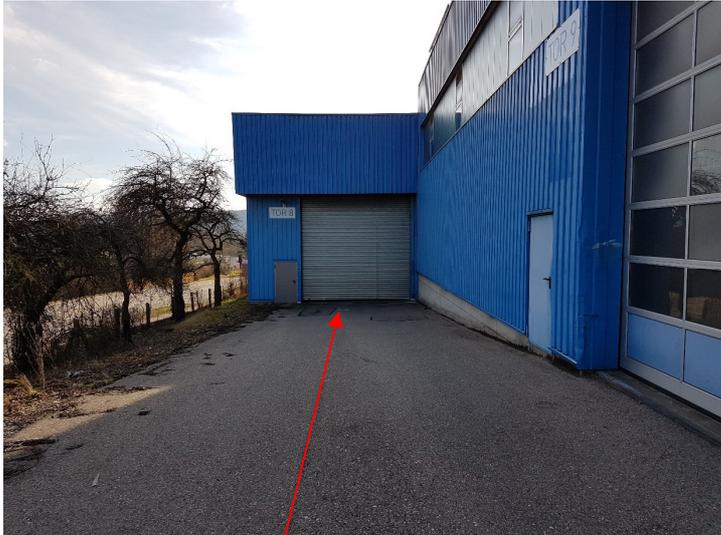
Bild 13: Flstk. 658 Blick entlang östlicher Flurstücksgrenze nach Süden; Lage RKS 11

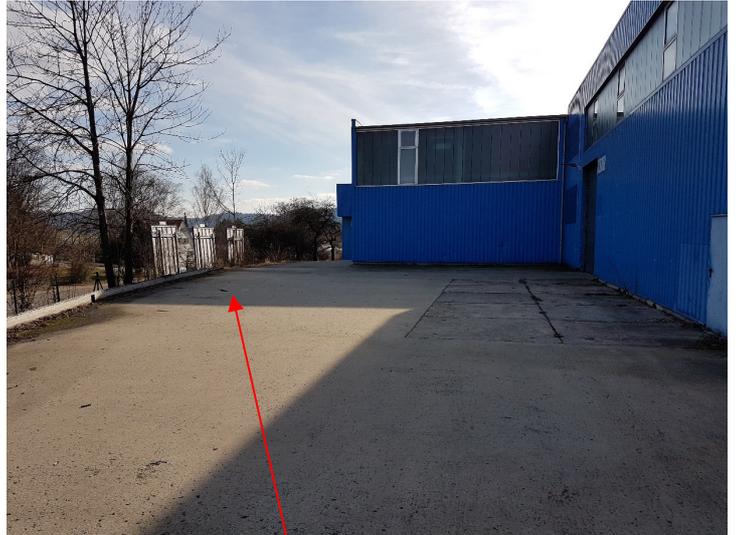
Bild 14: Flstk. 658 Blick entlang östlicher Flurstücksgrenze nach Süden; Lage RKS 12

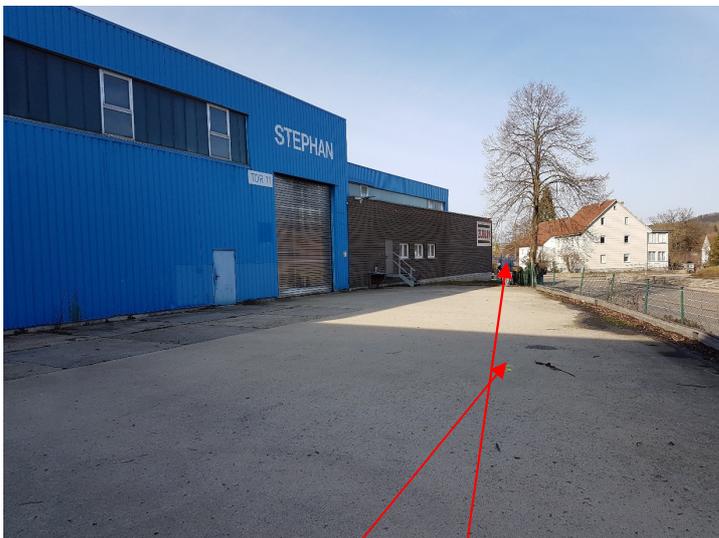
Bild 15: Flstk. 658 Blick entlang östlicher Flurstücksgrenze nach Norden; Lage RKS 12 und RKS 13

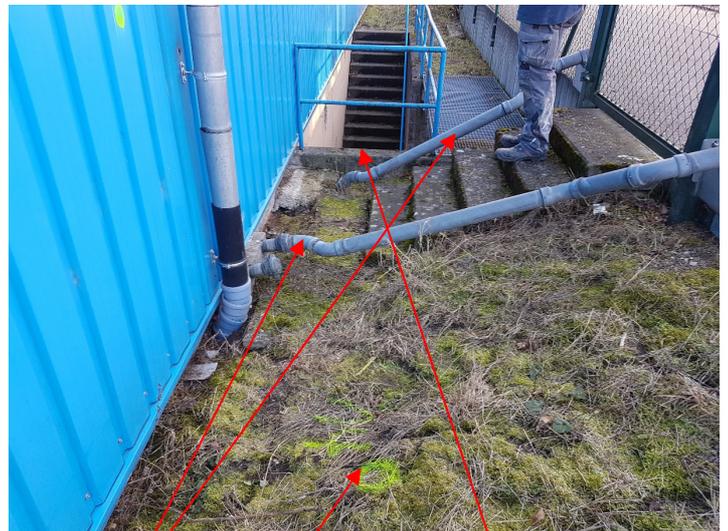
Bild 16: Flstk. 658 Blick entlang nördlicher Flurstücksgrenze nach Westen; Lage RKS 14, Zugang Haftkleberlager (Keller) Füllstutzen für Kleberkomponenten

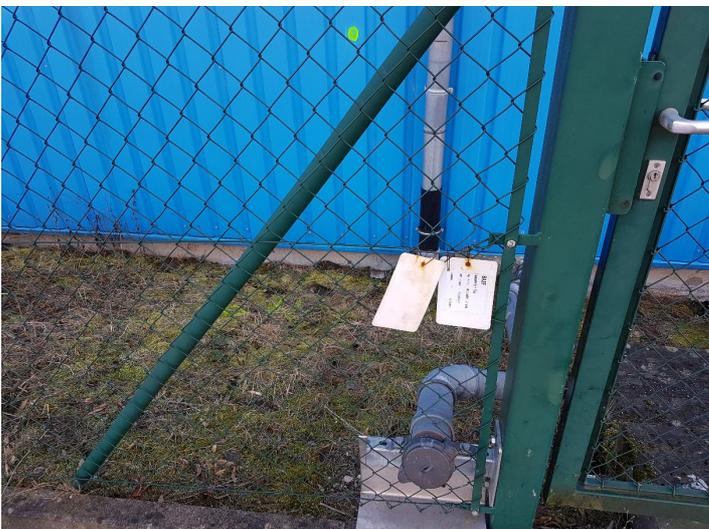
Bild 17: Flstk. 658: - Detail Bild 16 – Füllstutzen für Leim Typ „Kauramin“

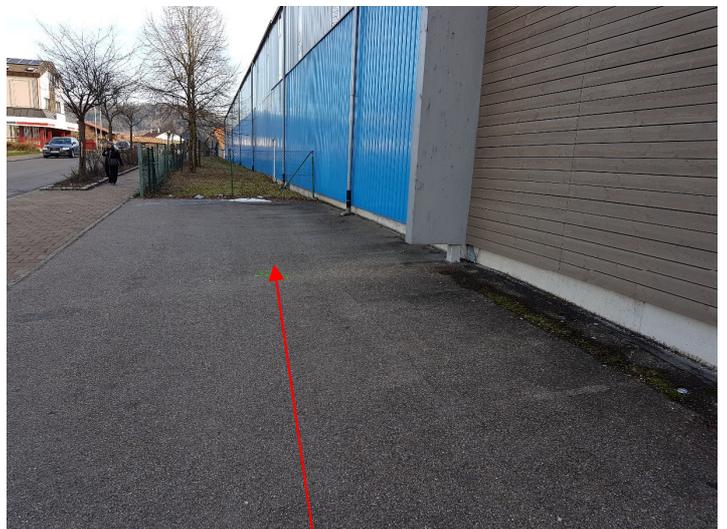
Bild 18: Flstk. 658 – Blick nach Westen entlang nördlicher Flurstücksgrenze; Lage RKS 15

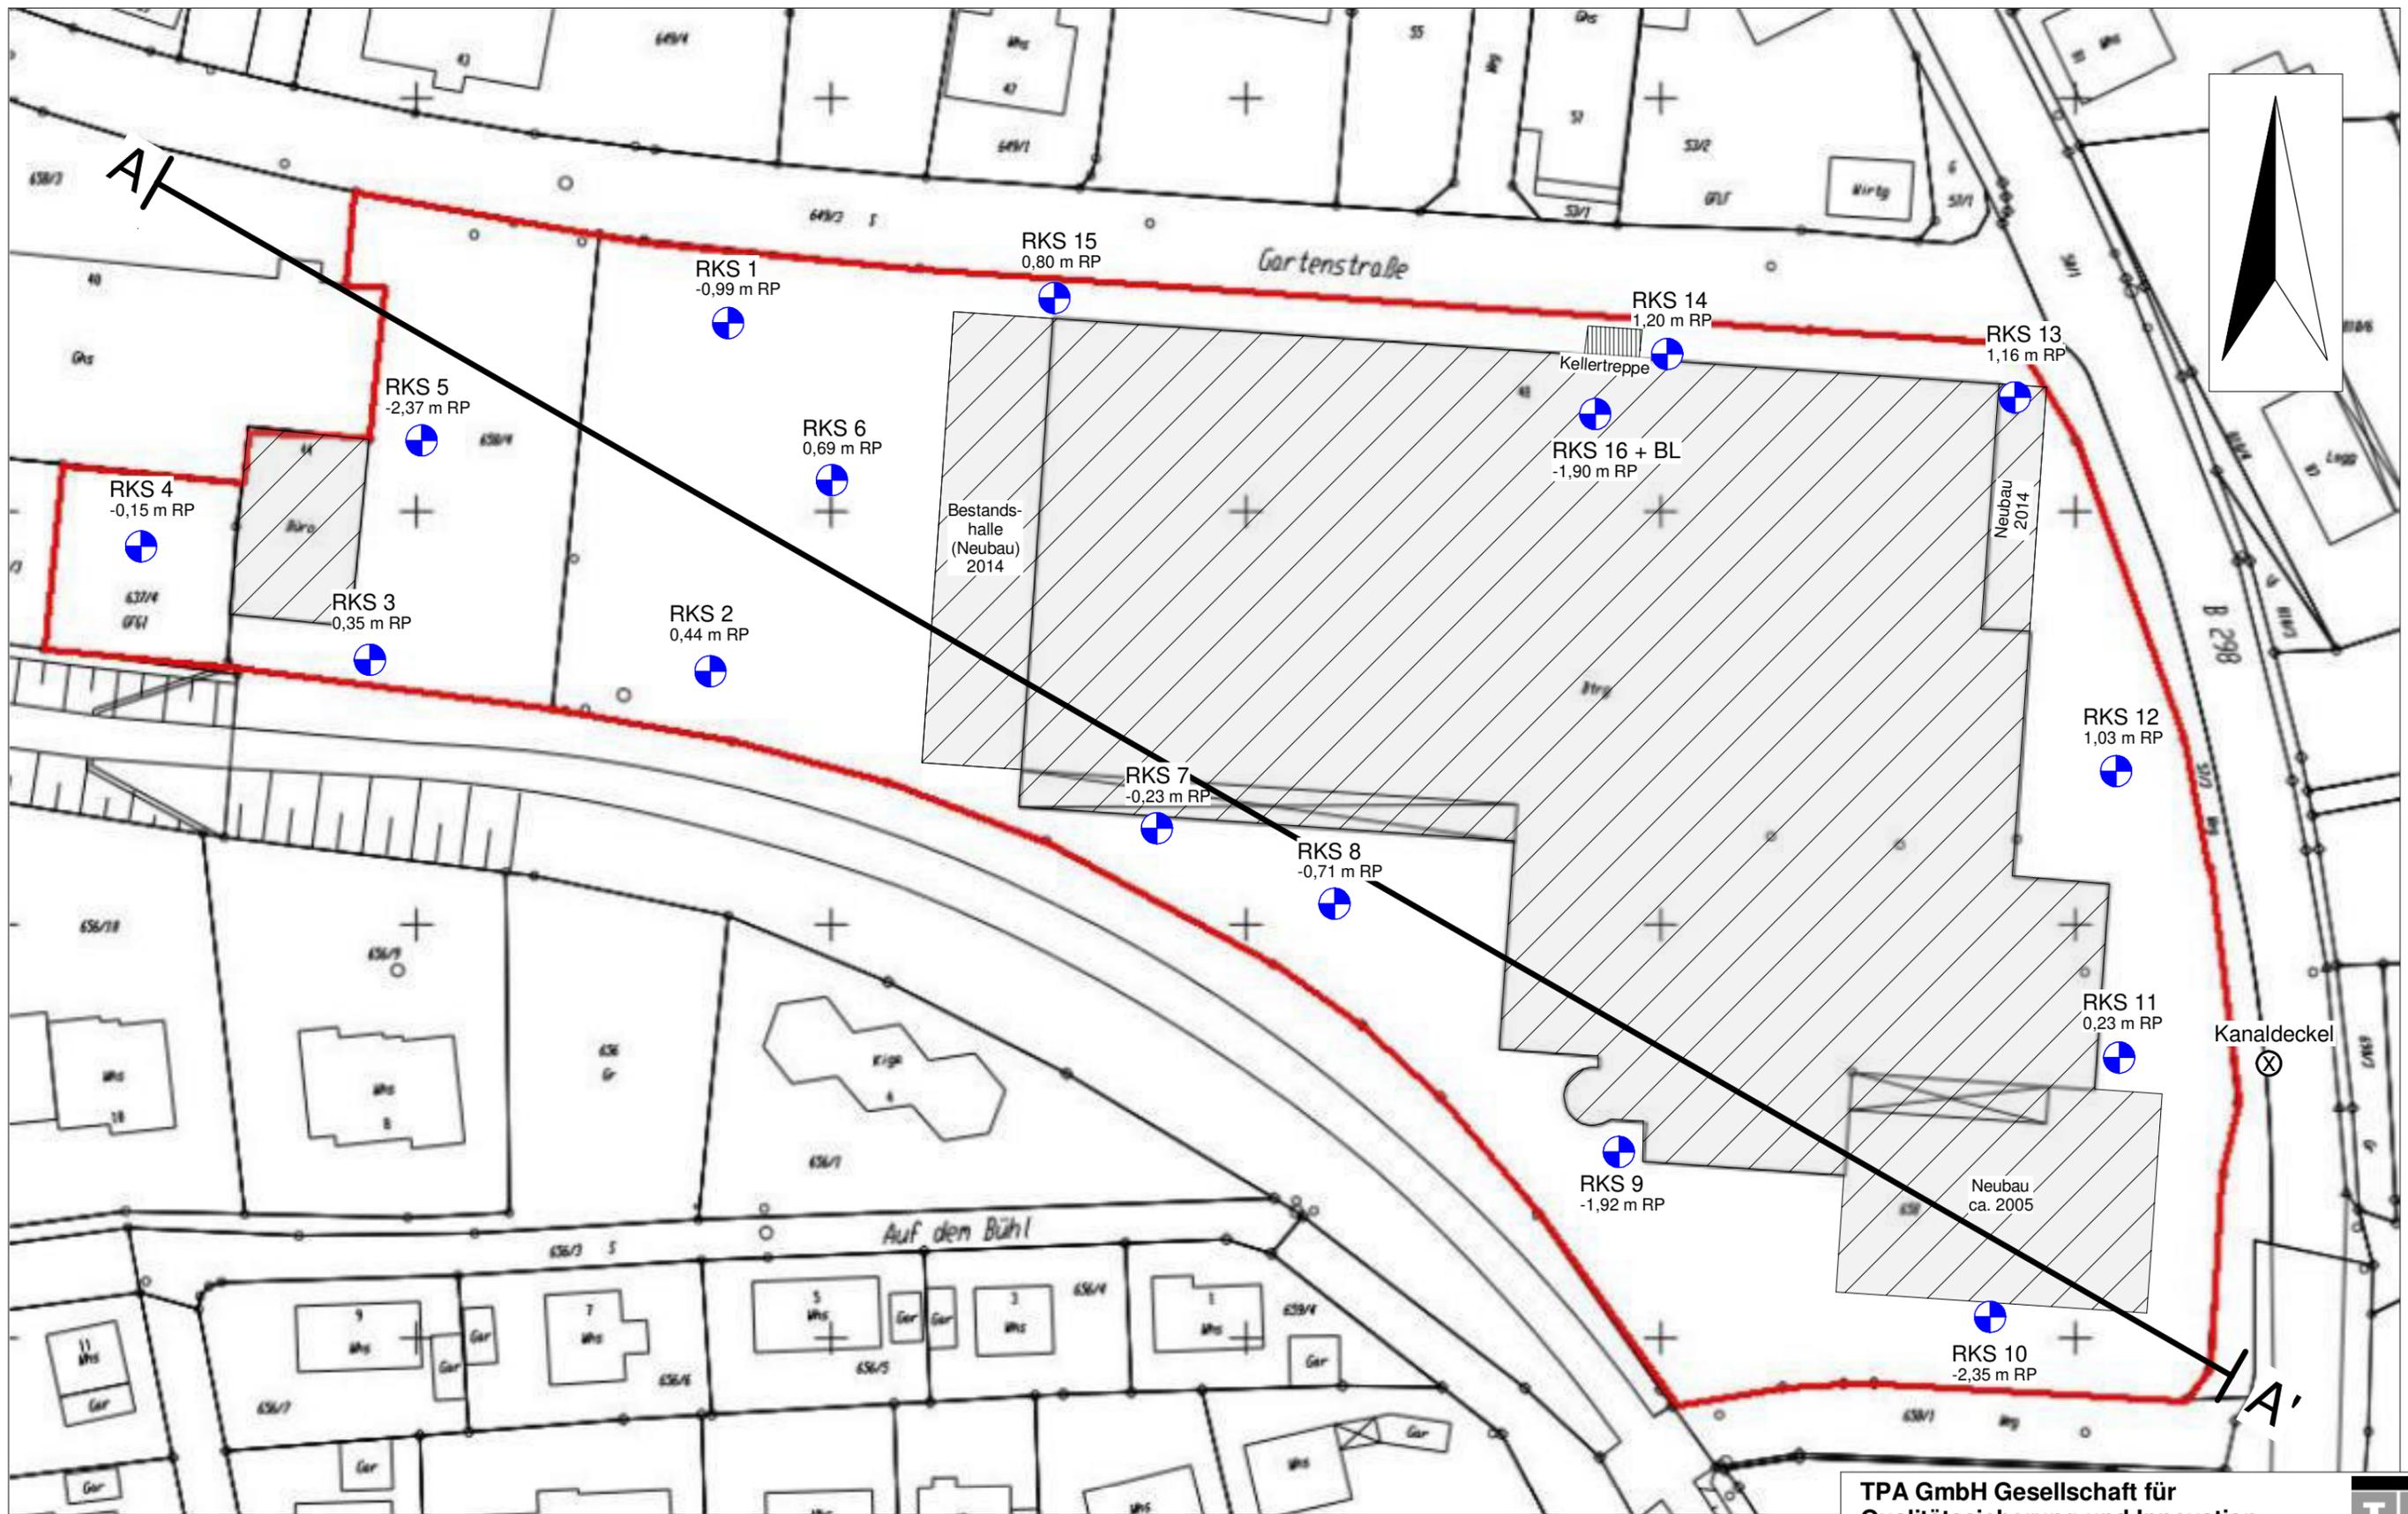
Anlage 2

Plan mit Lage der Rammkernsondierungen,
Maßstab 1:500

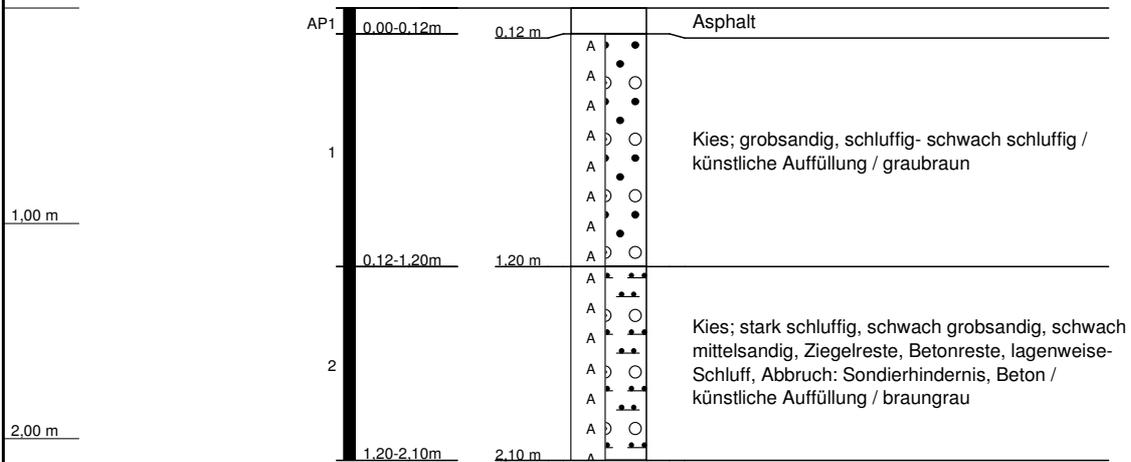
RKS 1
(GOK: -0,99 m RP)

1.20	a) Kies; grobsandig, schluffig-schwach schluffig				feucht		1	1.20
	b)							
1,08	c)		d) mäßig schwer zu bohren	e) graubraun				
	f) künstliche Auffüllung		g)	h) i)

2.10	a) Kies; stark schluffig, schwach grobsandig, schwach mittelsandig, Ziegelreste, Betonreste, lagenweise-Schluff, Beton				feucht		2	2.10
	b) Abbruch: Sondierhindernis							
0,90	c)		d) leicht zu bohren	e) braungrau

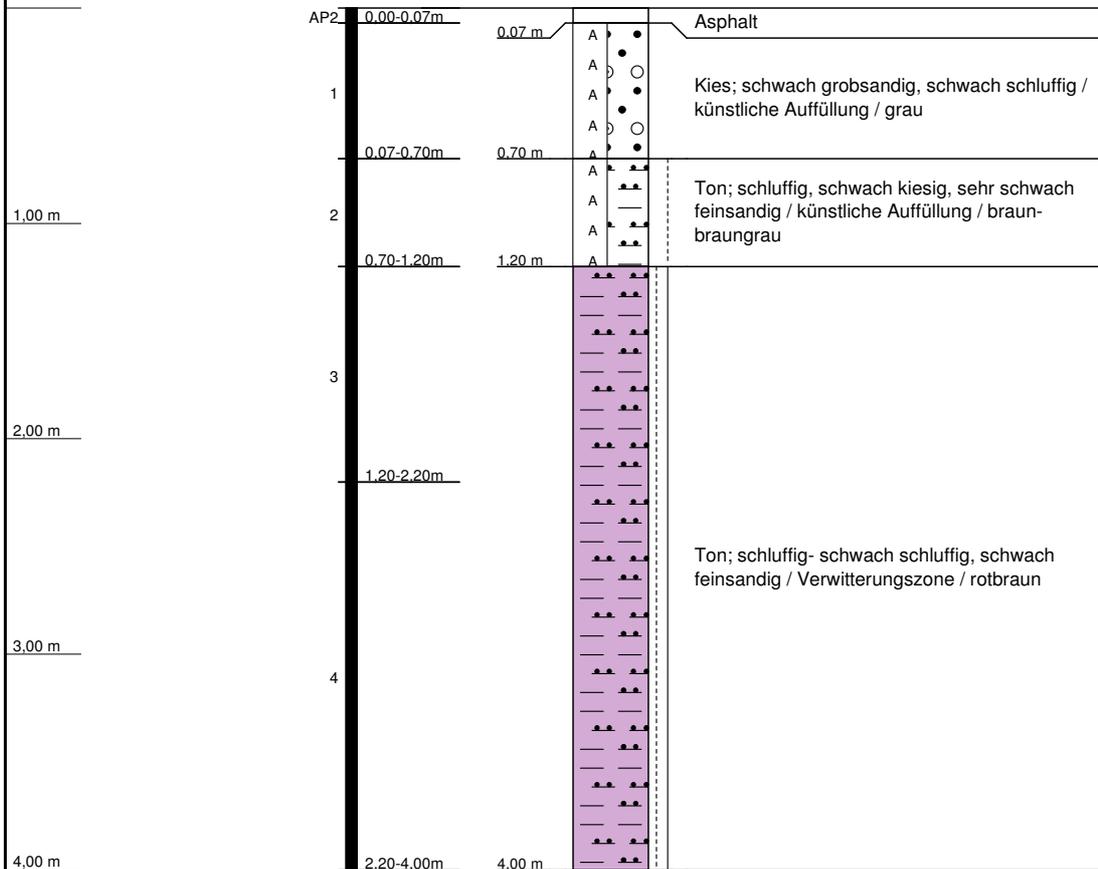
RKS 2
(GOK: 0,44 m RP)

f)	g)	h)	i)				
0.70	a) Kies; schwach grobsandig, schwach schluffig				schwach feucht	1	0.70	
	b)							
0,63	c)	d) schwer zu bohren	e) grau		feucht	2	1.20

f) künstliche Auffüllung	g)	h)	i)				
1.20	a) Ton; schluffig, schwach kiesig, sehr schwach feinsandig				feucht	3 4	2.20 4.00	
	b)							
0,50	c) steif	d)	e) braun-braungrau		feucht	3 4	2.20 4.00

f) künstliche Auffüllung	g)	h)	i)				
4.00	a) Ton; schluffig-schwach schluffig, schwach feinsandig				feucht	3 4	2.20 4.00	
	b)							
2,80	c) steif-halbfest	d)	e) rotbraun		feucht	3 4	2.20 4.00

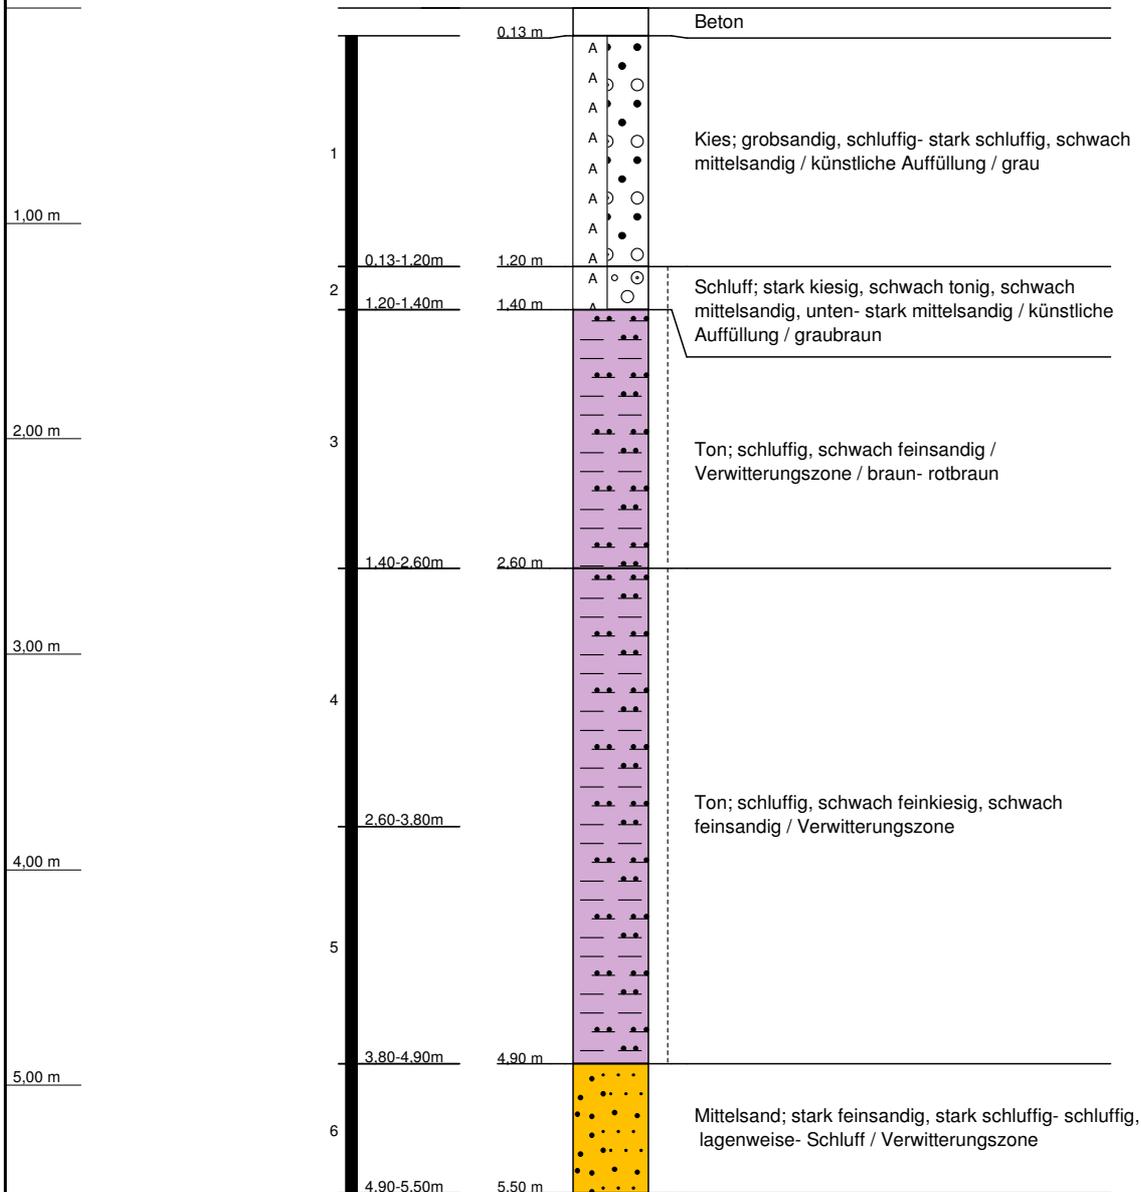
RKS 3
(GOK: 0,35 m RP)

f) Übliche Benennung	g) Geologische Benennung	h) Gruppe	i) Kalkgehalt				
0.13	a) Beton				gekernt			
	b)							
0,13	c)	d)	e)					
	f)	g)	h)	i)				
1.20	a) Kies; grobsandig, schluffig-stark schluffig, schwach mittelsandig				feucht		1	1.20

b)							
1,07	c)	d) schwer zu bohren	e) grau					
	f) künstliche Auffüllung	g)	h)	i)				
1.40	a) Schluff; stark kiesig, schwach tonig, schwach mittelsandig, unten-stark mittelsandig				feucht-sehr feucht		2	1.40

b)							
0,20	c) steif	d)	e) graubraun					
	f) künstliche Auffüllung	g)	h)	i)				
2.60	a) Ton; schluffig, schwach feinsandig				feucht		3	2.60
	b)							
1,20	c) steif	d)	e) braun-rotbraun

f) Verwitterungszone	g)	h)	i)				
4.90	a) Ton; schluffig, schwach feinkiesig, schwach feinsandig				feucht		4 5	3.80 4.90
	b)							
2,30	c) steif	d)	e)

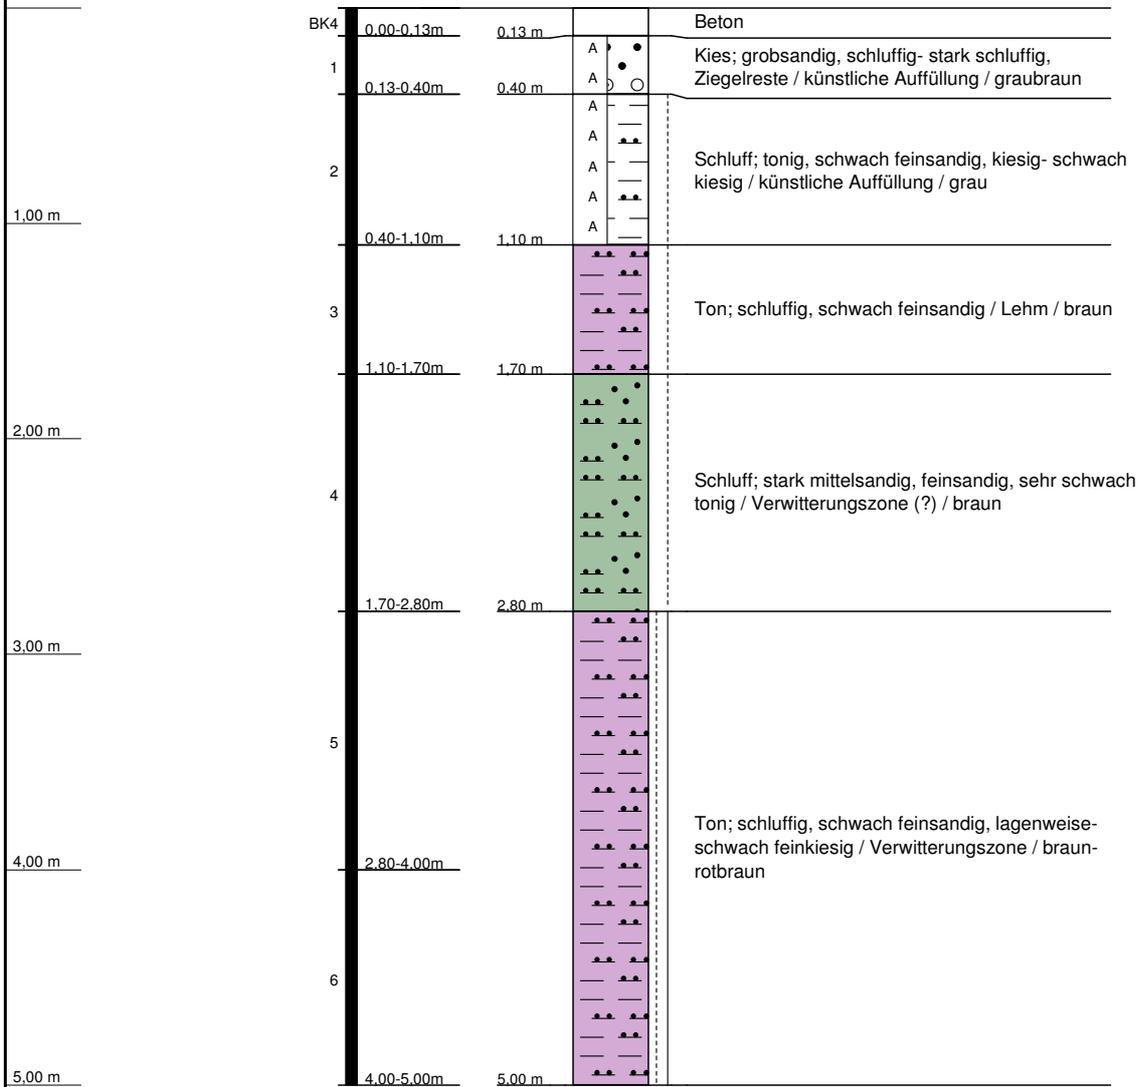
RKS 4
(GOK: -0,15 m RP)

0.40	a) Kies; grobsandig, schluffig-stark schluffig, Ziegelreste				feucht		1	0.40
	b)							
0,27	c)		d) mäßig schwer zu bohren	e) graubraun				
	f) künstliche Auffüllung	g)	h)	i)

1.10	a) Schluff; tonig, schwach feinsandig, kiesig-schwach kiesig				feucht		2	1.10
	b)							
0,70	c) steif		d)	e) grau				
	f) künstliche Auffüllung	g)	h)	i)

1.70	a) Ton; schluffig, schwach feinsandig				feucht		3	1.70
	b)							
0,60	c) steif		d)	e) braun				
	f) Lehm	g)	h)	i)				
2.80	a) Schluff; stark mittelsandig, feinsandig, sehr schwach tonig				feucht		4	2.80

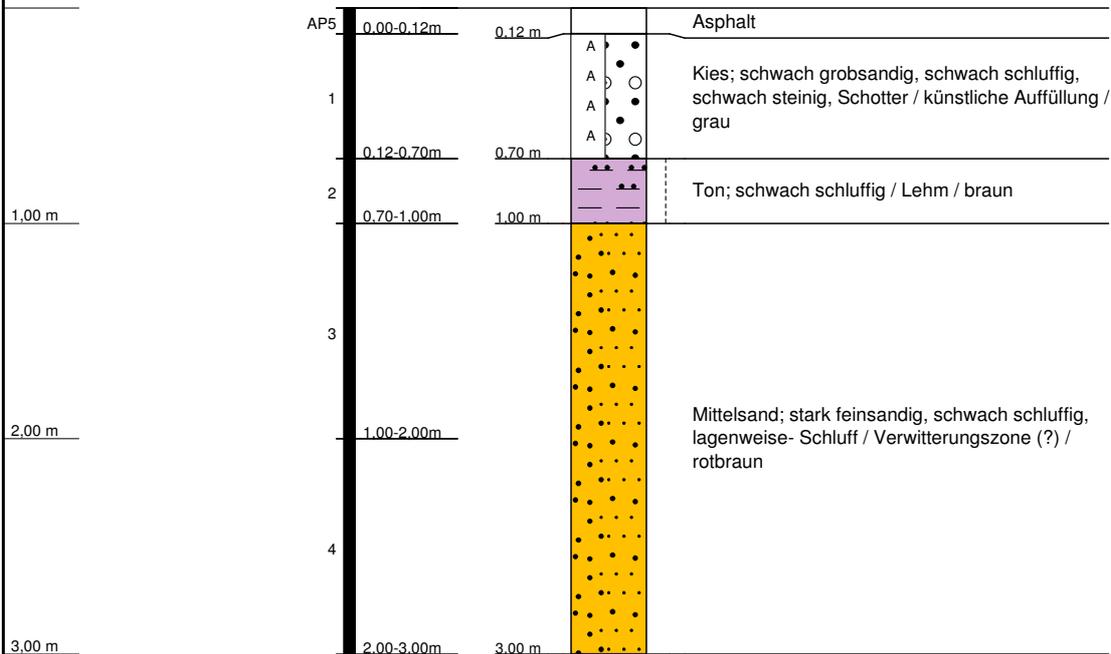
RKS 5
(GOK: -2,37 m RP)

f)	g)	h)	i)				
0.70	a) Kies; schwach grobsandig, schwach schluffig, schwach steinig, Schotter				schwach feucht	1	0.70	
	b)							
0,58	c)	d) schwer zu bohren	e) grau		feucht	2	1.00

f) künstliche Auffüllung	g)	h)	i)				
1.00	a) Ton; schwach schluffig				feucht	2	1.00	
	b)							
0,30	c) steif	d)	e) braun		feucht	3 4	2.00 3.00	
	f) Lehm	g)	h)	i)

3.00	a) Mittelsand; stark feinsandig, schwach schluffig, lagenweise-Schluff				feucht	3 4	2.00 3.00	
	b)							
2,00	c)	d) mäßig schwer bis schwer zu bohren	e) rotbraun

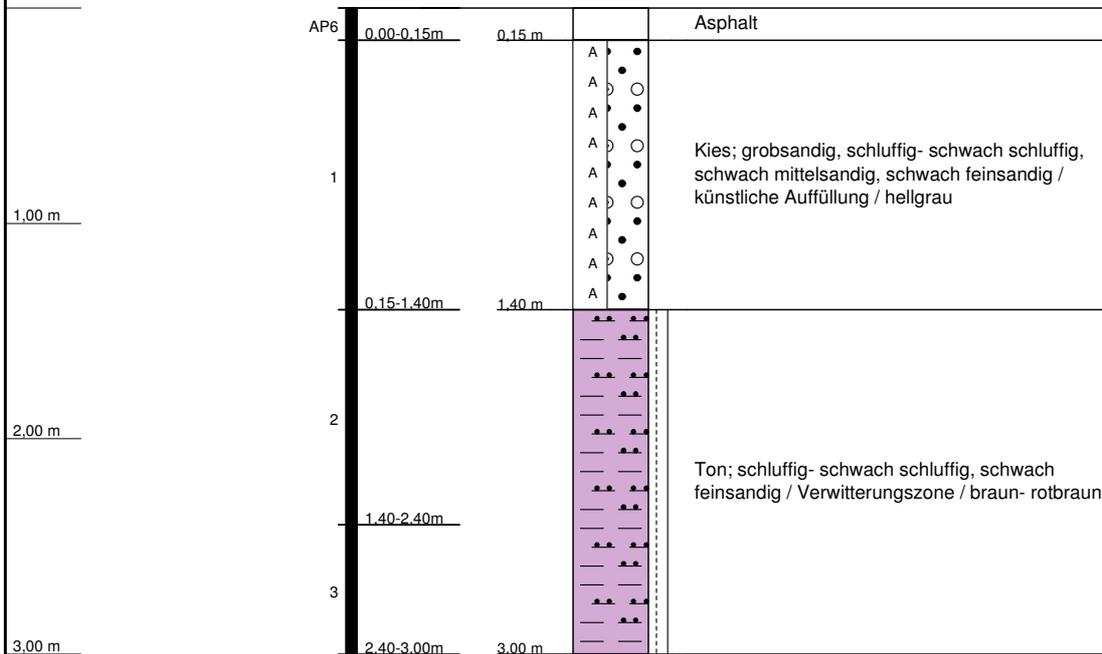
RKS 6
(GOK: 0,69 m RP)

f) Übliche Benennung	g) Geologische Benennung	h) Gruppe	i) Kalkgehalt				
0.15	a) Asphalt				gekernt		AP6	0.15
	b)							
0,15	c)							
	d)		e)					
1.40	a) Kies; grobsandig, schluffig-schwach schluffig, schwach mittelsandig, schwach feinsandig				schwach feucht		1	1.40

b)							
1,25	c)							
	d) schwer zu bohren		e) hellgrau					
3.00	a) Ton; schluffig-schwach schluffig, schwach feinsandig				feucht		2 3	2.40 3.00
	b)							
1,60	c) steif-halbfest

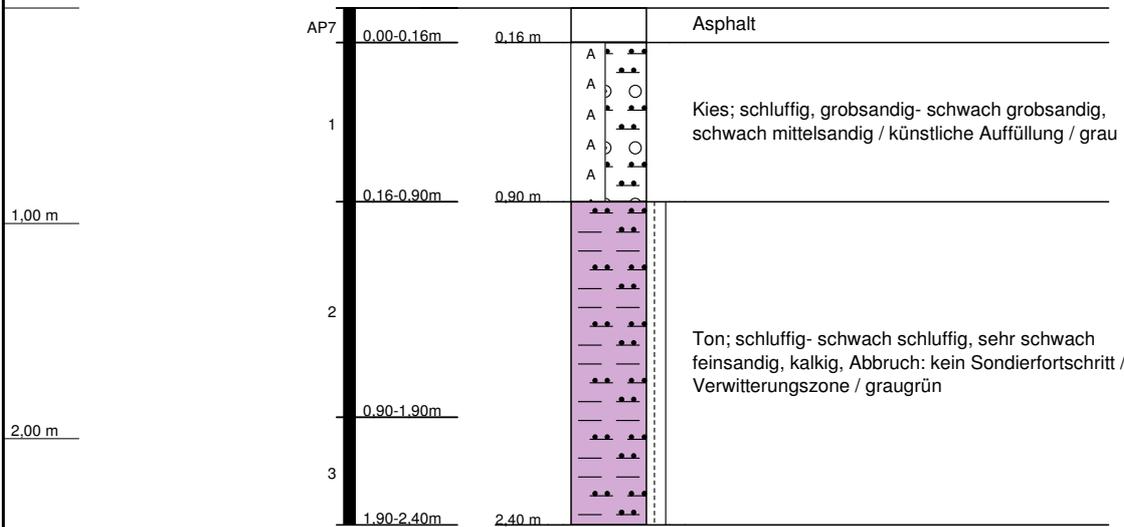
RKS 7
(GOK: -0,23 m RP)

f)	g)	h)	i)				
0.90	a) Kies; schluffig, grobsandig-schwach grobsandig, schwach mittelsandig				schwach feucht	1	0.90	
	b)							
0,74	c)	d) mäßig schwer zu bohren	e) grau		feucht	2 3	1.90 2.40

f) künstliche Auffüllung	g)	h)	i) +				
2.40	a) Ton; schluffig-schwach schluffig, sehr schwach feinsandig				feucht	2 3	1.90 2.40	
	b) Abbruch: kein Sondierfortschritt							
1,50	c) steif-halbfest	d)	e) graugrün

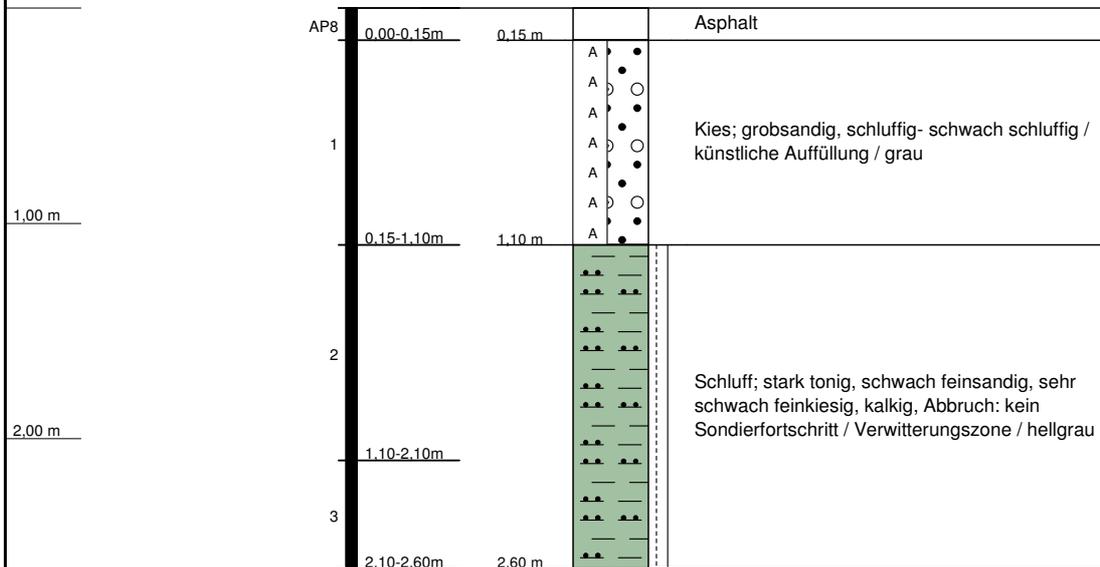
RKS 8
(GOK: -0,71 m RP)

f)	g)	h)	i)				
1.10	a) Kies; grobsandig, schluffig-schwach schluffig				feucht		2 3	2.10 2.60
	b)							
0,95	c)	d) schwer zu bohren	e) grau					
	f) künstliche Auffüllung	g)	h)	i)

2.60	a) Schluff; stark tonig, schwach feinsandig, sehr schwach feinkiesig				feucht		2 3	2.10 2.60
	b) Abbruch: kein Sondierfortschritt							
1,50	c) steif-halbfest	d)	e) hellgrau

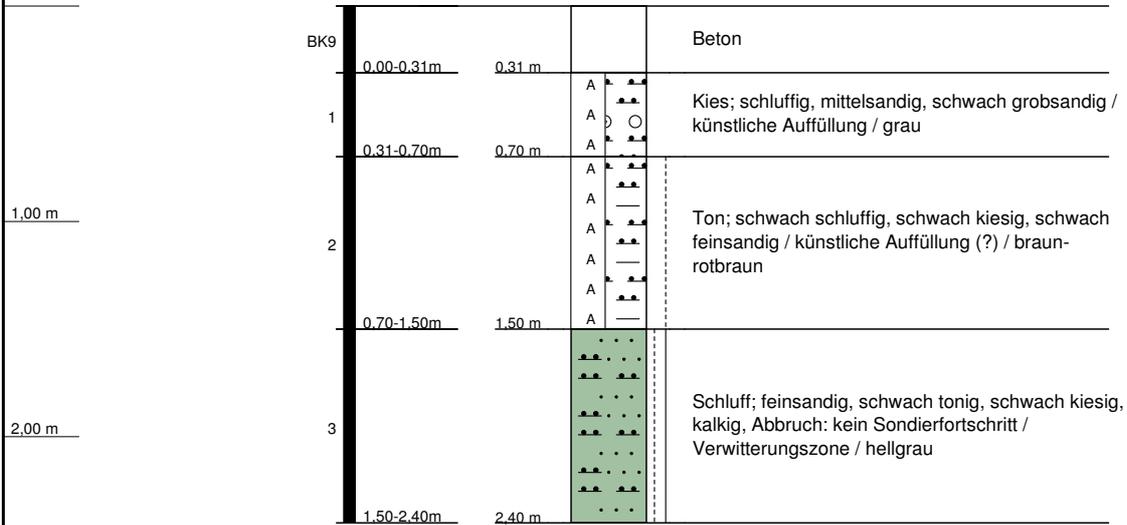
RKS 9
(GOK: -1,92 m RP)

0.70	a) Kies; schluffig, mittelsandig, schwach grobsandig				feucht		1	0.70
	b)							
0,39	c)	d) mäßig schwer bis schwer zu bohren	e) grau					
	f) künstliche Auffüllung	g)	h)	i)

1.50	a) Ton; schwach schluffig, schwach kiesig, schwach feinsandig				feucht		2	1.50
	b)							
0,80	c) steif	d)	e) braun-rotbraun					
	f) künstliche Auffüllung (?)	g)	h)	i)

2.40	a) Schluff; feinsandig, schwach tonig, schwach kiesig				schwach feucht		3	2.40
	b) Abbruch: kein Sondierfortschritt							
0,90	c) steif-halbfest	d)	e) hellgrau

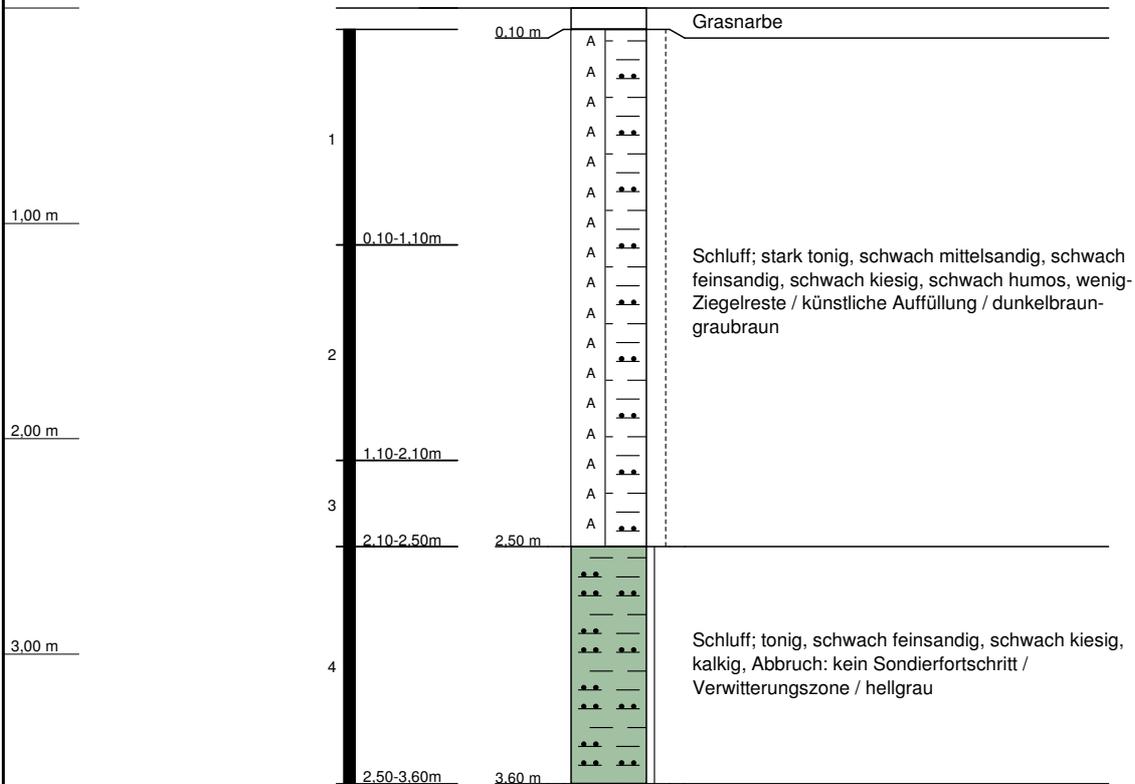
RKS 10
(GOK: -2,35 m RP)

0.10	a) Grasnarbe			gekernt			
b)								
0,10	c)	d)	e)	f)	g)	h)	i)	
	a) Schluff; stark tonig, schwach mittelsandig, schwach feinsandig, schwach kiesig, schwach humos, wenig-Ziegelreste							feucht

2.50	b)			3	2.50			
	2,40	c) steif	d)			e) dunkelbraun-graubraun	f) künstliche Auffüllung	g)
a) Schluff; tonig, schwach feinsandig, schwach kiesig			schwach feucht	4	3.60			
1,10	b) Abbruch: kein Sondierfortschritt					f) Verwitterungszone	g)	h)

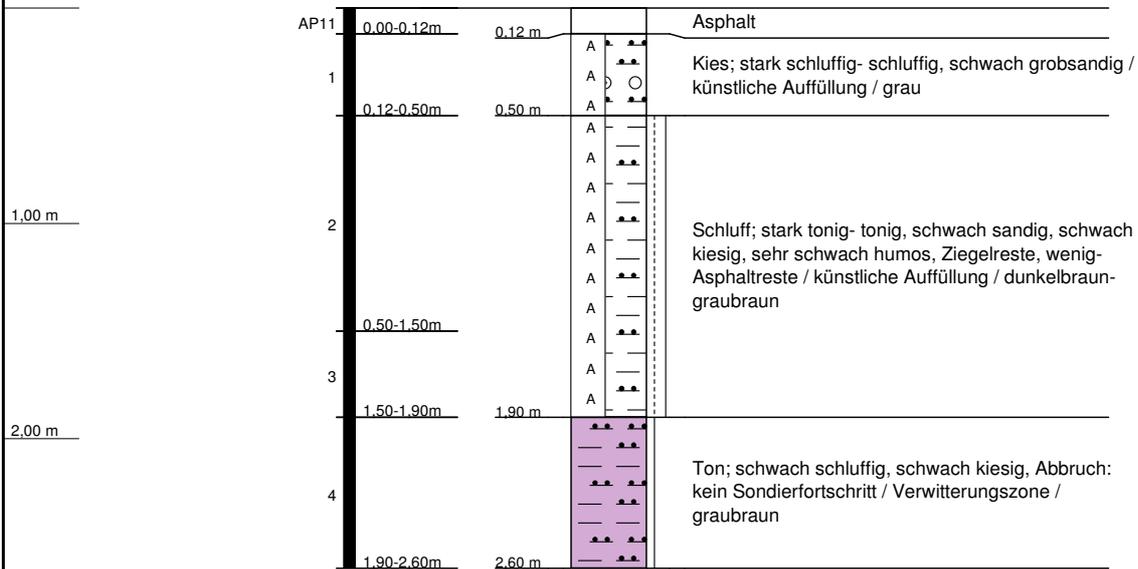
RKS 11
(GOK: 0,23 m RP)

0.50	a) Kies; stark schluffig-schluffig, schwach grobsandig				feucht		1	0.50
	b)							
0,38	c)	d) mäßig schwer zu bohren-schwer zu	e) grau					
	f) künstliche Auffüllung	g)	h)	i)

1.90	a) Schluff; stark tonig-tonig, schwach sandig, schwach kiesig, sehr schwach humos, Ziegelreste, wenig-Asphaltreste				feucht		2 3	1.50 1.90
	b)							
1,40	c) steif-halbfest	d)	e) dunkelbraun-graubraun

f) künstliche Auffüllung	g)	h)	i)				
2.60	a) Ton; schwach schluffig, schwach kiesig				feucht		4	2.60
	b) Abbruch: kein Sondierfortschritt							
0,70	c) halbfest	d)	e) graubraun

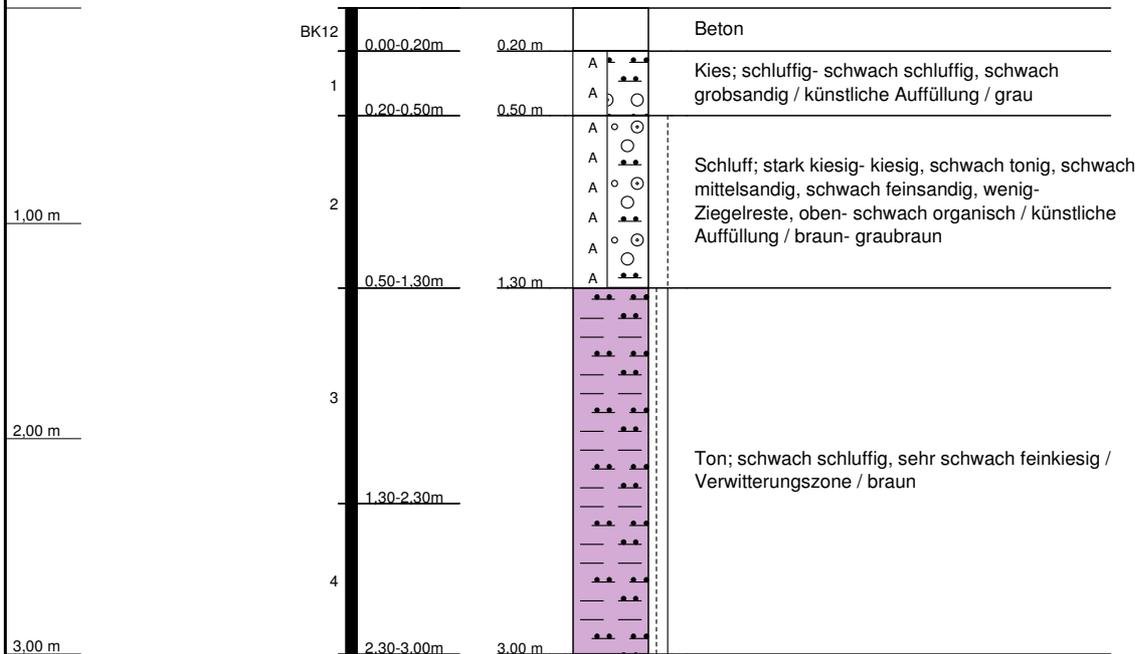
RKS 12
(GOK: 1,03 m RP)

0.50	a) Kies; schluffig-schwach schluffig, schwach grobsandig				feucht		1	0.50
	b)							
0,30	c)	d) schwer zu bohren	e) grau					
	f) künstliche Auffüllung	g)	h)	i)

1.30	a) Schluff; stark kiesig-kiesig, schwach tonig, schwach mittelsandig, schwach feinsandig, wenig-Ziegelreste, oben-schwach organisch				feucht		2	1.30

b)							
0,80	c) steif	d)	e) braun-graubraun					
	f) künstliche Auffüllung	g)	h)	i)				
3.00	a) Ton; schwach schluffig, sehr schwach feinkiesig				feucht		3 4	2.30 3.00

b)							
1,70	c) steif-halbfest	d)	e) braun					
	f) Verwitterungszone	g)	h)	i)				
	a)							
	b)							
	c)	d)	e)					
	f)	g)	h)	i)
