**BV Liegenschaft Züblin Timber
an der Gartenstraße 40-52 in 74405 Gaildorf
Orientierende Untergrunduntersuchungen
und Zustandsbericht**

Köln, den 26. März 2019

TPA GmbH
Gesellschaft für Qualitätssicherung und Innovation

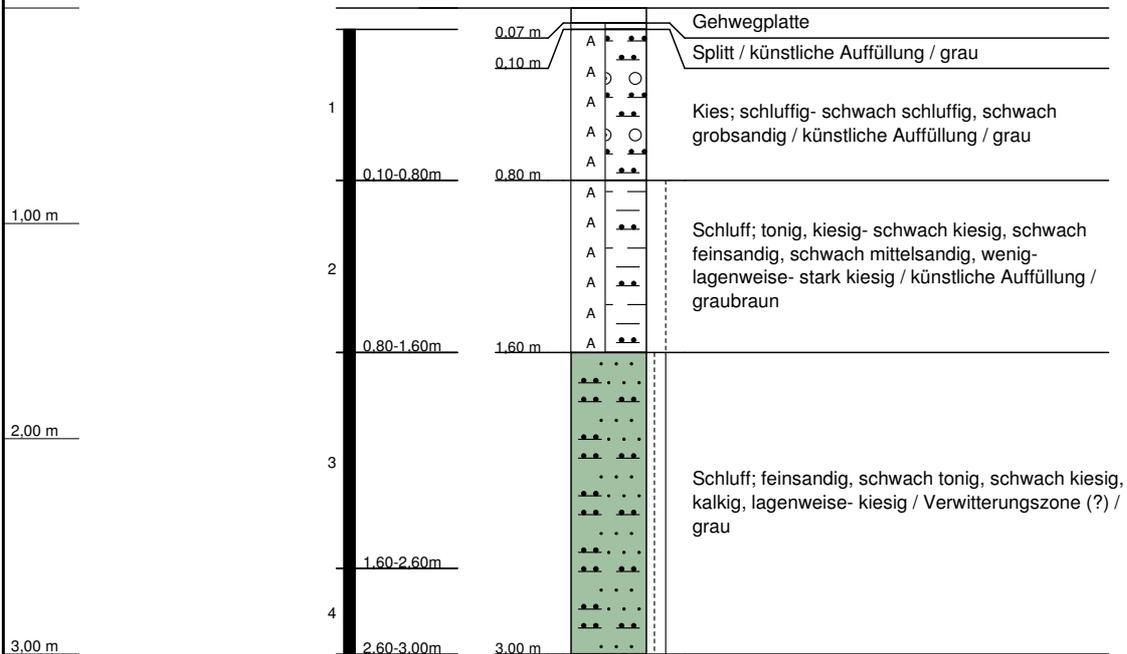
RKS 13
(GOK: 1,16 m RP)

0.10	a) Splitt				feucht			
	b)							
0,03	c)	d) mäßig schwer zu bohren	e) grau					
	f) künstliche Auffüllung	g)	h)	i)				
0.80	a) Kies; schluffig-schwach schluffig, schwach grobsandig				feucht		1	0.80

b)							
0,70	c)	d) mäßig schwer zu bohren	e) grau					
	f) künstliche Auffüllung	g)	h)	i)				
1.60	a) Schluff; tonig, kiesig-schwach kiesig, schwach feinsandig, schwach mittelsandig, wenig-lagenweise-stark kiesig				feucht		2	1.60

b)							
0,80	c) steif	d)	e) graubraun					
	f) künstliche Auffüllung	g)	h)	i)				
3.00	a) Schluff; feinsandig, schwach tonig, schwach kiesig, lagenweise-kiesig				feucht		3 4	2.60 3.00

b)							
1,40	c) steif-halbfest	d)	e) grau					
	f) Verwitterungszone (?)	g)	h)	i) +

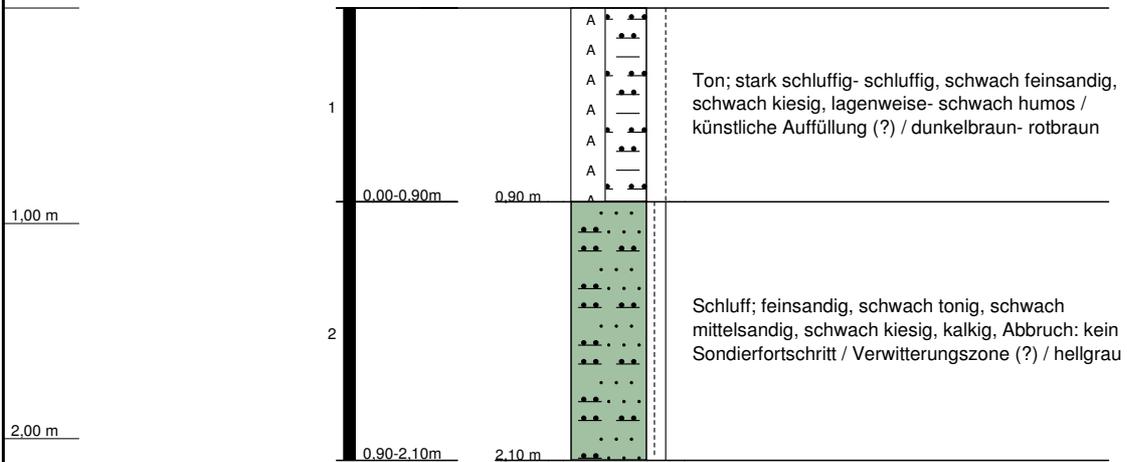
RKS 14
(GOK: 1,20 m RP)

f) Übliche Benennung	g) Geologische Benennung	h) Gruppe	i) Kalkgehalt				
0.90	a) Ton; stark schluffig-schluffig, schwach feinsandig, schwach kiesig, lagenweise-schwach humos				feucht			1

b)							
0,90	c) steif	d)	e) dunkelbraun-rotbraun					
	f) künstliche Auffüllung (?)	g)	h)	i)				
2.10	a) Schluff; feinsandig, schwach tonig, schwach mittelsandig, schwach kiesig				feucht		2	2.10

b) Abbruch: kein Sondierfortschritt							
1,20	c) steif-halbfest	d)	e) hellgrau					
	f) Verwitterungszone (?)	g)	h)	i) +				
	a)							
	b)							
	c)	d)	e)

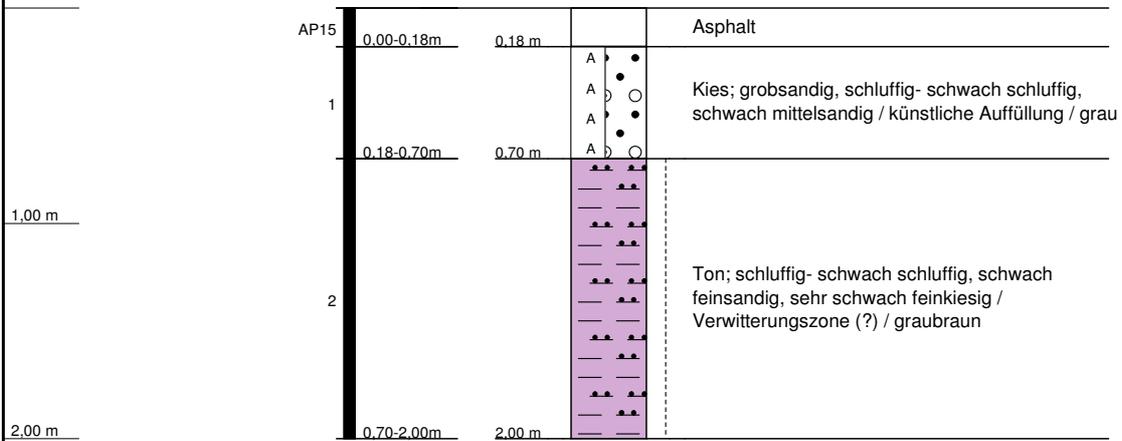
RKS 15
(GOK: 0,80 m RP)

f) Übliche Benennung	g) Geologische Benennung	h) Gruppe	i) Kalkgehalt				
0.18	a) Asphalt				gekernt		AP15	0.18
	b)							
0,18	c)	d)	e)		feucht		1	0.70
	f)	g)	h)	i)

0.70	a) Kies; grobsandig, schluffig-schwach schluffig, schwach mittelsandig				feucht		1	0.70
	b)							
0,52	c)	d) mäßig schwer zu bohren	e) grau		feucht		2	2.00

f) künstliche Auffüllung	g)	h)	i)				
2.00	a) Ton; schluffig-schwach schluffig, schwach feinsandig, sehr schwach feinkiesig				feucht		2	2.00
	b)							
1,30	c) steif	d)	e) graubraun

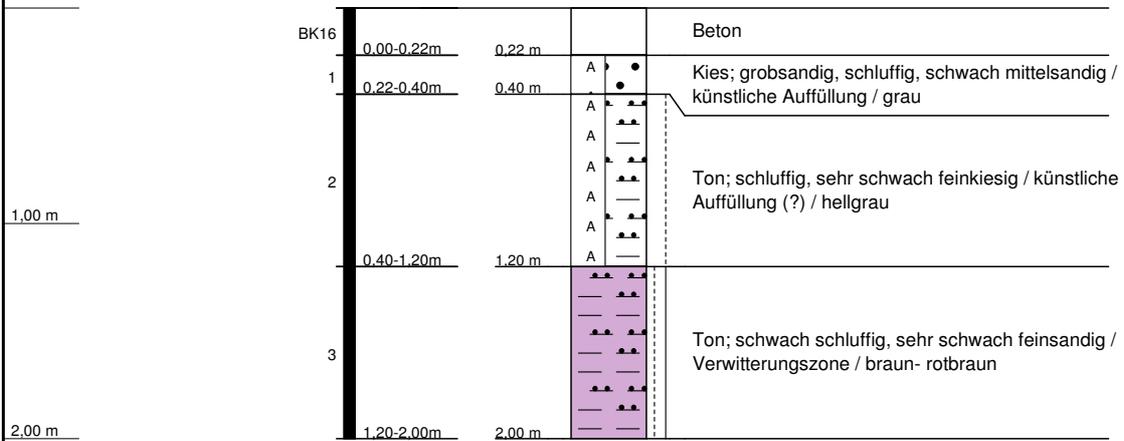
RKS 16
(GOK: -1,90 m RP)

f) Übliche Benennung	g) Geologische Benennung	h) Gruppe	i) Kalkgehalt				
0.22	a) Beton				gekernt		BK16	0.22
	b)							
0,22	c)	d)	e)		schwach feucht	1	0.40

f)	g)	h)	i)				
0.40	a) Kies; grobsandig, schluffig, schwach mittelsandig				schwach feucht	1	0.40	
	b)							
0,18	c)	d) mäßig schwer zu bohren	e) grau		feucht	2	1.20

f) künstliche Auffüllung	g)	h)	i)				
1.20	a) Ton; schluffig, sehr schwach feinkiesig				feucht	3	2.00	
	b)							
0,80	c) steif	d)	e) hellgrau		feucht	3	2.00

f) künstliche Auffüllung (?)	g)	h)	i)				
2.00	a) Ton; schwach schluffig, sehr schwach feinsandig				feucht	3	2.00	
	b)							
0,80	c) steif-halbfest	d)	e) braun-rotbraun		feucht	3	2.00
